Die Geschichte der Kirchdauner Kirchturmsuhr

Ein Stück Kulturgeschichte erhalten und für die Bevölkerung wieder sichtbar gemacht – Heimatgeschichte bleibt lebendig

Andreas Schmickler

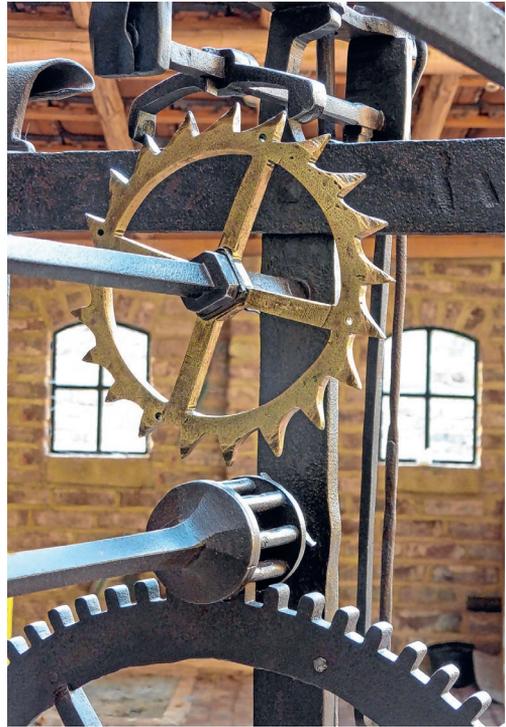
Das aus Messing gefertigte Hemmungsrad mit der Ankerhemmung, die vom Pendel bewegt wird
