Bürgerliche Wohnkultur im Barock

Die Entdeckung und Restaurierung einer „Kölner Decke“ in Ahrweiler

Ansgar Brockmann

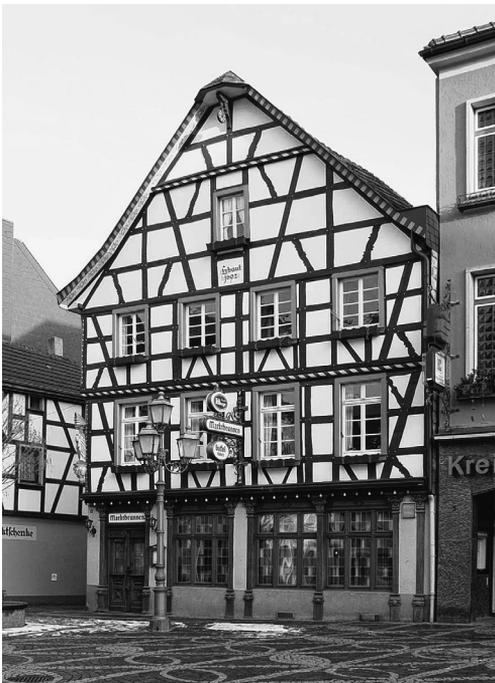
Das Gasthaus „Marktbrunnen“ wurde 1707-09 in Ahrweiler errichtet. Es zeigt barockes Zierfachwerk.

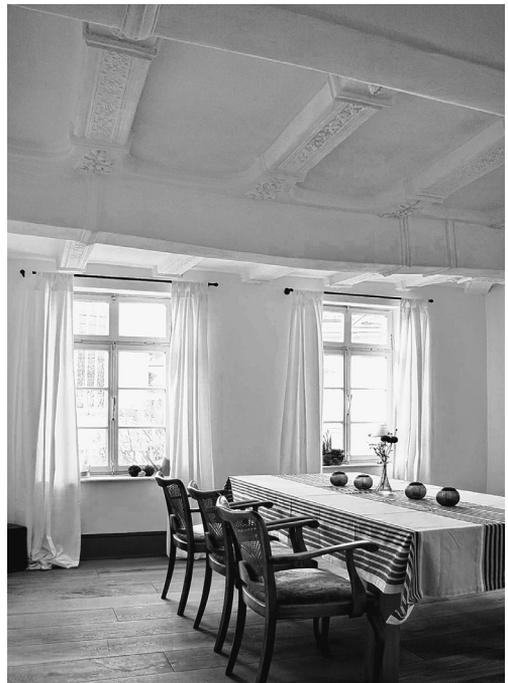
Der Obergeschossraum vermittelt einen guten Eindruck einer bürgerlichen Stube zu Beginn des 18. Jahrhunderts.

Nach Abschluss der Restaurierungsmaßnahme, bei der nicht nur die „Kölner Decke“, sondern zur Abrundung des barocken Raumkonzeptes auch die bauzeitliche Sockelfassung wiederhergestellt werden konnte, vermittelt der Obergeschossraum einen guten Eindruck einer bürgerlichen Stube zu Beginn des 18. Jahrhunderts im kurkölnischen Land.

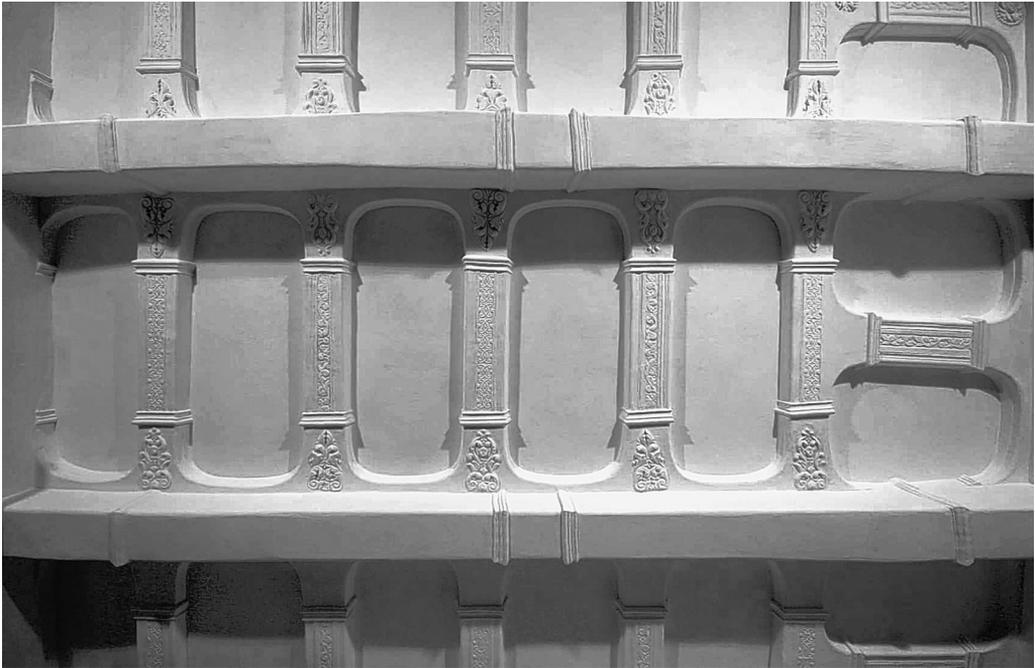
Die „Kölner Decke“

Die Wohnräume im 1. und 2. Obergeschoss ließen bis auf eine barocke Innentür keine bauzeitliche Ausstattung erkennen und waren durch einen modernen Ausbaustandard geprägt. Bei Renovierungsmaßnahmen im März 2010 wurde jedoch unter der Deckenverkleidung eines kleinen, zum Markt liegenden Raumes eine sogenannte „Kölner Decke“ entdeckt – eine im 17. und 18. Jahrhundert über den Kölner Raum hinaus im Westen Deutschlands verbreitete Stuckdekoration, bei der die Deckenbalken überstuckiert und am Wandanschluss bogenförmig miteinander verbunden sind, verziert durch Stuckprofile und -ornamente.²⁾ Da die vorgefundene „Kölner Decke“ ohne Bezug zur Trennwand des angrenzenden Raumes stand, war hier eine Fortsetzung dieser bauzeitlichen Deckengestaltung anzunehmen. Nach Entfernung weiterer Verkleidungen und der später eingefügten Zwischenwand präsentierte sich erwartungsgemäß die Gesamtansicht der „Kölner Decke“ in dem nunmehr 4,70 m x 5,30 m großen Raum. Zwei kräftige Unterzüge teilen die Deckenuntersicht in drei Abschnitte, in denen jeweils die typischen Ausrundungen zwischen den Balkenköpfen ausgebildet sind. Da die Deckenkonstruktion bei einer „Kölner Decke“ zwar überstuckiert, aber erkennbar bleibt, zeigen sich an der traufseitigen Außenwand konstruktionsbedingt quer anschließende Stichbalken. Bemerkenswert ist die abwechslungsreiche Stuckverzierung. Neben den freihand gezogenen Profilierungen sind sechs sich wiederholende, durch Model seriell hergestellte Stuckornamente zu unterscheiden: Auf den Balkenköpfen der beiden marktseitigen Deckenabschnitte sind im Wechsel je ein Akanthusblatt- sowie ein Rankenornament mit kleiner Maske appliziert. Dabei wurde die Stuckdekoration zunächst mithilfe von Formen separat vorgefertigt und nach Aushärtung eingefügt. Ausschließlich auf den Stichbalken des 1. Deckenbereiches sind zudem zwei unterschiedliche, in gleicher Technik hergestellte Rosetten vorhanden. Der 3. Teilabschnitt der „Kölner Decke“ weist hingegen keinerlei ap-

plizierten Modelstuck und damit eine deutlich reduzierte Gestaltung auf. In Ergänzung dieser erhabenen Stuckornamente zeigen sämtliche Deckenbalken unterseitig zwei sich abwechselnde Zierfriese. Diese wurden ebenfalls mit Modeln bzw. Stempeln hergestellt, allerdings vor Ort in den frisch angetragenen Kalkstuck eingedrückt – eine Herstellungstechnik, die bei den ersten bekannten „Kölner Decken“ Ende des 16. Jahrhunderts und in Köln selbst nach 1600 nicht mehr vorkommt.³⁾ Aufgrund einer raumseitigen Abmauerung, die vermutlich in Zusammenhang mit der Umbaumaßnahme des 19. Jahrhunderts steht, sind die bogenförmigen Ausrundungen und der Stuckdekor an der marktseitigen Außenwand nur noch im Ansatz sichtbar. Die Deckenfelder zwischen den Balken sind glatt verputzt und ohne Verzierung. Beide Unterzüge zeigen ebenso einen glatten Verputz und werden jeweils nur durch vier Stuckprofile quer gegliedert.

Mit Freilegung der „Kölner Decke“ wurden auch erhebliche Schäden und Ausbrüche erkennbar, bedingt im Wesentlichen durch das bedarfsweise Abschlagen des Stucks im Zuge

der Deckenverkleidung. Das konservatorische Ziel der Maßnahme beschränkte sich zunächst auf die Sicherung des Bestandes. Abgängige Stuckteile wurden replaziert oder durch Hinterfüllung gefestigt. Zum Schließen der Fehlstellen wurde gemäß historischem Befund auf dem Unterputz aus Strohlehm ein ca. 5 - 7 mm starker Kalkstuck mit hohem Zuschlag von Kälberhaar aufgetragen, abschließend eine Kalkglätte. Als sich nach Abnahme der zahlreichen Tünche-Schichten die einzelnen Ornamente in ihrer ursprünglichen Qualität zeigten, wurde zugunsten eines geschlossenen Erscheinungsbildes zudem eine rekonstruierende Wiederherstellung der zerstörten Stuckdekoration durchgeführt. Die beauftragte Restaurierungswerkstatt⁴⁾ fertigte Schablonen an, mit denen Stuckprofile von Hand nachgezogen und ergänzt werden konnten. Durch Abguss der Originale wurden neue Model hergestellt, um fehlende Akanthusblatt- und Rankenornamente zu reproduzieren. Der Versuch, die balkenunterseitigen Zierfriese in ursprünglicher

Technik vor Ort herzustellen, schlug allerdings fehl und führte zu einem unbefriedigenden Ergebnis. Wie Abdrücke im Unterputz erkennen ließen, wurde seinerzeit der Kalkstuck auf den noch frischen Lehmputz aufgetragen. Ca. 9 x 33 cm lange Holzmodel wurden unmittelbar in den noch plastischen Stuck eingeschlagen und zu Friesen aneinandergereiht. Bei der aktuellen Restaurierungsmaßnahme wies der Lehmunterputz aber bereits eine zu hohe Festigkeit auf. So wurden auch Abgüsse der Zierfriese gefertigt und an Fehlstellen passgenau eingefügt. Bei den Unterzügen war der Verputz infolge der Deckenverkleidung fast vollständig abgeschlagen. Die noch im Ansatz erkennbaren Querprofile konnten mit neuen Schablonen rekonstruiert werden. Ob darüber hinaus in Bezug zur Gestaltung der Deckenbalken weiterer Stuckdekor vorhanden war, konnte nicht mehr festgestellt werden.⁵⁾ Ebenso bleibt unklar, warum die dreigeteilte Deckenuntersicht hinsichtlich der applizierten Stuckornamente unterschiedlich gestaltet wurde.

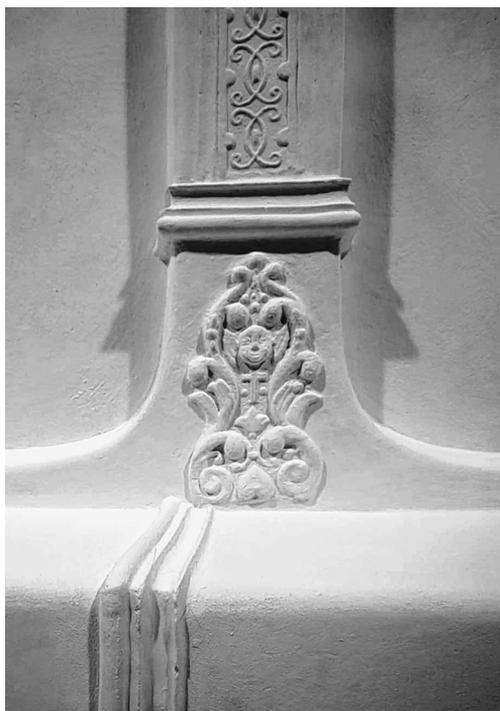
Stuckdekor (Detail) der „Kölner Decke“
