# Luftiger Transportweg

Die Drahtseilbahn Oberwinter – Oedingen

Volkhard Stern

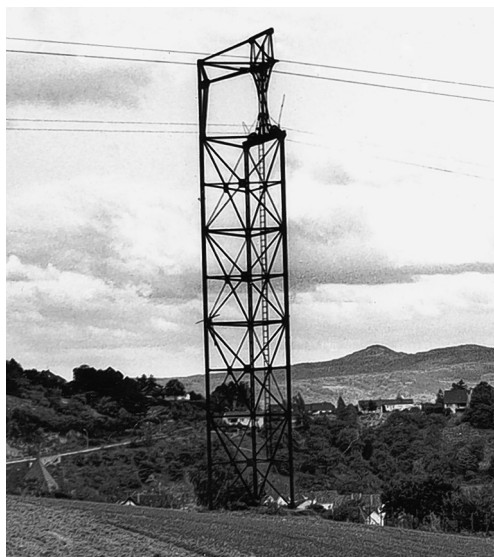
*Stützpfiler zur Überspannung des Bandorfer Tals (Gemarkung Im Sonnenberg). Der Mast dürfte 10 m Höhe erreicht haben. Eine Leiter führte für Wartungszwecke hinauf zur Rollenkonstruktion. Das Tragseil befand sich oben, das Zugseil darunter.*

nissen – aufgehängt. Es handelte sich um relativ aufwendig konstruierte Stahlmasten in Gitterkonstruktion, mit einer Höhe von bis zu 10 m (siehe S. 175 o.). Die Sockel waren zum Teil bis zu 15 m tief einbetoniert, um die Traglasten auch für große Spannweiten halten zu können. Mit genau 450 m war die größte Spannweite über dem Bandorfer Tal zu überbrücken. Tief unten im Tal war zum Schutz des Straßenverkehrs auf der Kreisstraße K 41 eine hölzerne Schutzbrücke errichtet worden (S. 175 u.).

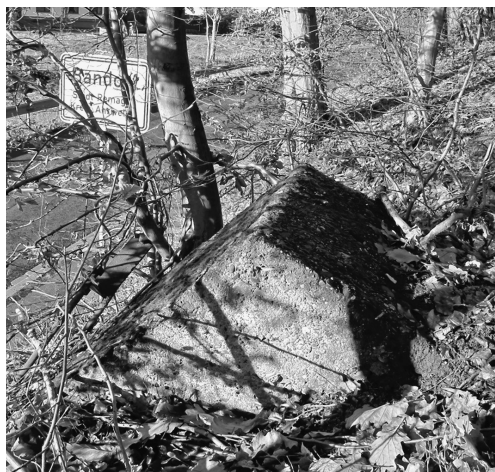
*Im Hang oberhalb des Ortsschildes von Bandorf findet man noch die Betonverankerung für die Stützbalken der früheren Schutzbrücke.*

Wie bereits erwähnt, muss man nach Relikten der Bahn etwas suchen, kann aber heute noch fündig werden. Am Ortseingang von Bandorf, wo früher die Schutzbrücke stand, ist eine Erinnerungstafel aufgestellt. Etwas oberhalb am Hang stößt man auf zwei Betonfundamente von Stützbalken der Schutzbrücke. Mitten im Wald, auf halbem Weg zwischen Bandorf und der Kaolingrube bei Oedingen, trifft man am Rand des Oberwinterer Wegs beiderseits auf Mastfundamente mit Resten der Spanndrahtaufhängung.

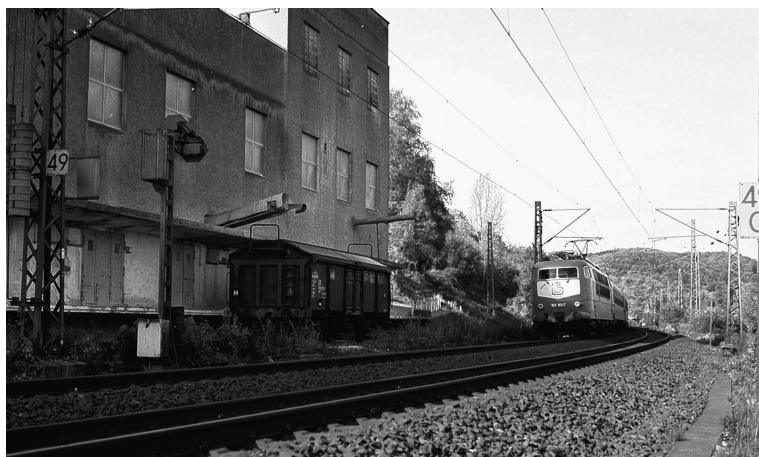
*Zweiachsige Klappdeckel-Güterwagen der Gattung Kmmks 51 waren für den Bahntransport des Kaolins üblich. Hier ein solcher Wagen am 18. Oktober 1992 auf dem Ladegleis des Erbslöh-Werks in Oberwinter.*
