Zur Baugeschichte von St. Laurentius, Oberwinter

Hans Atzler

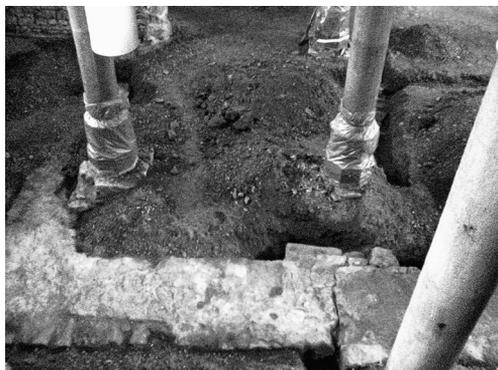
Aufnahme von der Ausgrabung: Baunaht

Zunächst wurde das ursprüngliche Westfundament, 11,20 m lang und 1,30 m bis 1,40 m breit, sichtbar. Auffallend ist, dass dort zwei Fundamentteile stumpf aneinander stoßen (sog. Baunaht). Der südliche Teil, der ca. 7,10 Meter misst, verspringt an dieser Stelle um 40 cm nach Westen. Sodann wurden Teile der nördlichen Grundmauer, die mit dem Westfundament fest verbunden sind, erkennbar. Diese verlief bis kurz vor die 1865 erbaute Mauer der (neuen) Sakristei in einer Länge von etwa 6,20 m. Dieser

Noch in romanischer Zeit wurde die Kirche um gut drei Meter nach Norden hin erweitert. Dazu verlängerte man das Westfundament (daher die oben beschriebene „Baunaht“) und öffnete die bisherige Kirchennordwand. An ihre Stelle wurden ein „gedrungenen Rechteckpfeiler“⁶⁾ und zwei runde Gurtbogen in Längsrichtung errichtet; dadurch wurden zwei ungleich große Kirchenschiffe angedeutet. Teile der neuen „Wandvorlage“, auf die der Bogen im Osten aufgelegt wurde, haben sich erhalten. Sie bestehen aus Drachenfelstrachyt. Der Umbau dürfte in der Zeit zwischen 1200 und 1250 vorgenommen worden sein. Dafür sprechen der romanische Baustil der kleinen Rundbogenfenster und die Rundbogenpforte an der neu errichteten Nordwand, die eine Zeichnung von Rahn zeigt. Auch diese Form der „Norderweiterung“ entspricht, wie Schwarz festgestellt hat, der

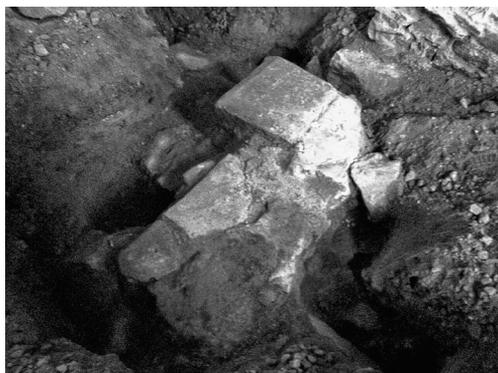
Säulenfundament

Etwa in der Mitte des Südfundaments wurde rund 40 cm unter dem heutigen Bodenniveau ein viereckiger Säulenfuß aus Basalt sichtbar, der 41 mal 39 cm misst. Er ist an den drei Seiten zum Kircheninneren hin in einem Winkel von 45° abgeschrägt und mit dem Fundament fest verbunden. Der Fuß muss ursprünglich eine etwa 30 cm dicke Säule getragen haben, die halb in der Wand stand. Dies ergibt sich zunächst aus der Lage des Säulenfußes und weiter aus den dort noch vorhandenen Mörtelresten. Schließlich ist der Fuß zur Nordseite hin nicht abgeschrägt.

Weiter konnten Reste eines etwa 1,20 m breiten Fundaments beobachtet werden, das in Höhe der o. g. Baunaht im Westfundament in Ostwestrichtung auf die nördliche Chorwand zuläuft. Hierbei dürfte es sich um die ursprüngliche Nordwand der Kirche handeln. Auf der Höhe, an der sich im Südfundament der Säulenfuß befindet, wurden in Kalkmörtel liegende behauene Basaltsteine gefunden. Sie dürften das Fundament für einen zweiten Säulenfuß gewesen sein, der allerdings ausgebrochen ist.

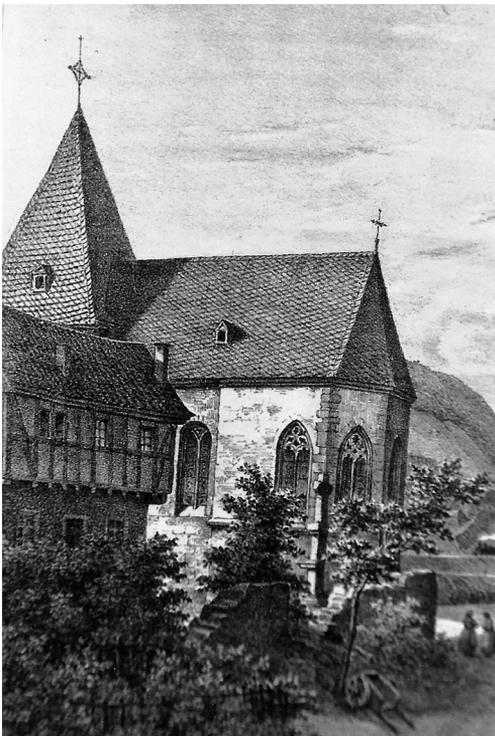
Lithographie der Kirche von C. Hohe um 1860

das gesamte aufgehende Mauerwerk 1865 niedergelegt wurde. Der im Südfundament aufgefundene Säulenfuß und sein ausgebrochenes Gegenstück auf der Nordseite trugen Säulen, die wohl einen kleinen Kirchturm nach Osten hin abstützten. Dieser bedeckte fast die Hälfte der Kirche. Wegen der festen Verankerung des aufgefundenen Säulenfußes im ursprünglichen Fundament wird man annehmen dürfen, dass dieser Turm bereits die Form hatte, die die erhaltenen alten Zeichnungen zeigen. An der Südseite lag der Eingang, der als viereckige Giebelsturzpforte ausgestaltet war, wie sich aus alten Zeichnungen ergibt. Welche Fenster die Kirche hatte, ist nicht sicher bekannt. Wahrscheinlich gab es (mindestens) ein Rundbogenfenster im Osten der Südseite; dafür spricht das dort eingezeichnete Fenster auf der Lithographie von C. Hohe.
