„Überlieferte Denkmäler für die Zukunft erhalten“

Zur Restaurierung des Kreuzweges in Mayschoß aus dem Jahre 1803

Hans Schlömer

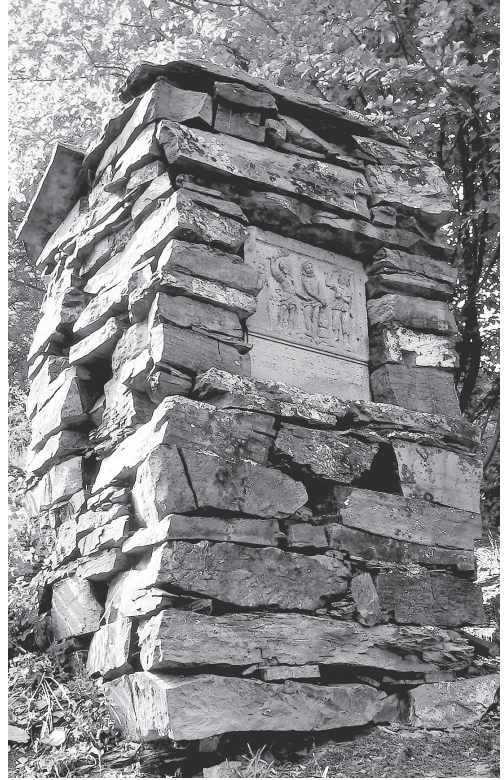
Eine Station des Kreuzweges in Mayschoß nach der Restaurierung, 2007

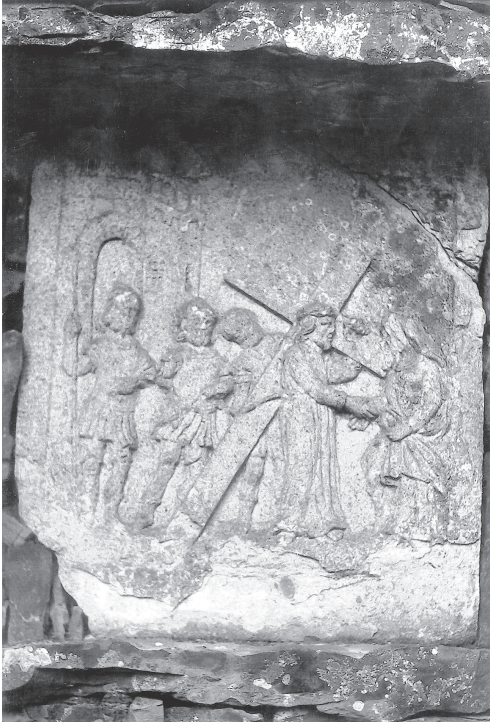
Es kann davon ausgegangen werden, dass alle Reliefplatten um das Jahr 1803 eingesetzt wurden, was durch eine Inschrift belegt ist. Alle wiesen seit Jahren mehr oder weniger starke Verwitterungen der Standflächen auf, die sich bis auf ein Drittel der Höhe der Tafeln ausdehnen konnten. Vermutlich war dies eine Folge davon, dass die Reliefplatten ohne Abstandhalter auf die Nischenböden aufgesetzt waren. Zu diesem Umstand kam im Falle der Stationen V und VI die unsachgemäße Schließung der Fugen mit Zementmörtel. Das Wasser fand danach nicht mehr den Weg in die Steinlücken, sondern drang – wie auch die aus dem Zement gelösten Salze – in die Reliefplatten.

Zustand eines Reliefs des Kreuzweges in Mayschoß vor der Restaurierung 2006/07

Bei der Restaurierung 2006/07 wurden zunächst die Reliefplatten gereinigt. In weiteren Arbeitsschritten wurde eine Festigung mit Epoxidharzlösung erreicht, gelöste Bruchstücke wurden geklebt und Risse verschlossen. Herr Sieverding hat in einer eindrucksvollen Dokumentation die Zustände vor und nach den Restaurierungsmaßnahmen dargestellt.

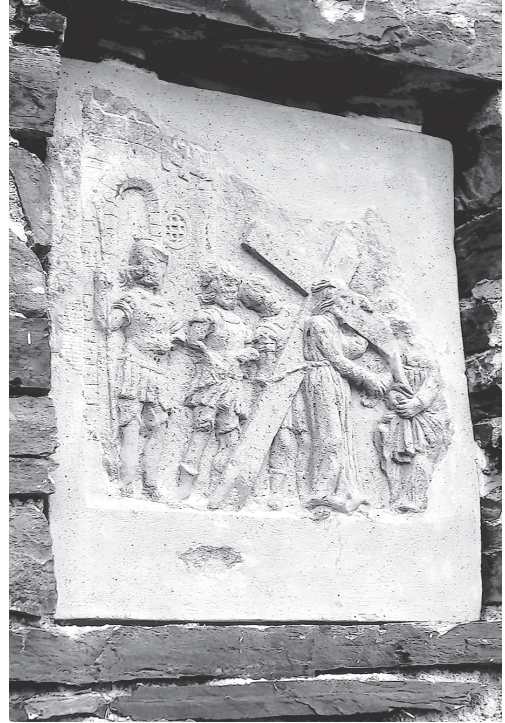
Die Kreuzwegstation nach der Restaurierung, 2007
