Die Ahrtalbrücken: Vor und nach der Flut

Die Direktion Landesdenkmalpflege dokumentiert den Brückenbestand vom 18. Jahrhundert bis zum Baujahr 1950 von Dorsel bis Sinzig

Dr. Roswitha Kaiser

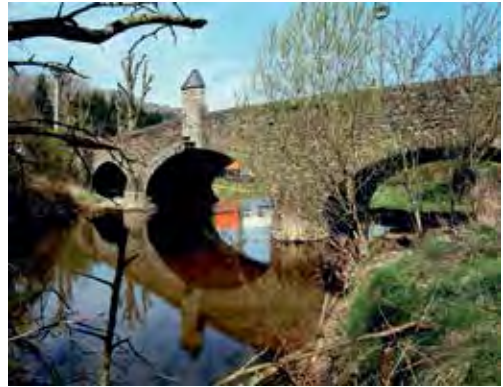
Die Ahr-Brücke in Antweiler (ca. 2012)

und Umstände ihres Abbruchs und des Neubaus in der Talsohle des Dorfes aus Gründen der Hochwasservorsorge sind detailliert in den Mitteilungen des Rheinischen Vereins beschrieben. Der Brückenneubau wurde als gewölbte Steinbrücke errichtet und in der Technik des Stampfbetons realisiert. „So ist dieses Bauwerk im ganzen wie im einzelnen nichts anderes als der knappste Ausdruck seines Zweckes. Kein architektonischer oder bildnerischer Schmuck; statt dessen die lebendige Wirkung des bodenständigen, roh bearbeiteten und daher dem Landschaftsbild sich zwanglos einfügenden Steinmaterials.“¹⁾

Die mit Grauwacke verkleideten Stampfbetonbögen ebenso wie die aus Basaltsteinen gemauerten Pfeiler mit stromaufwärts angeordneten Eisbrechern haben die extreme Flut im Jahr 2021 mit Schäden überstanden. Schon in der Tranchotkarte ist diese Lage der Flussquerung im Talgrund des Dorfes Schuld einge-

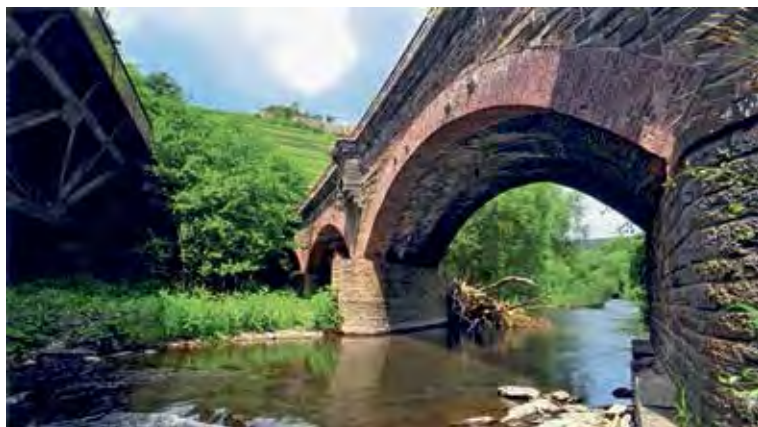
*In Mayschoß:
Die Eisenbahnbrücke
von 1905 und die
Radwege-Bogen-
brücke von 1904,
beide intakt
(ca. 2012) ...*

Zwei Eisenbahnbrücken in Altenahr und Mayschoß stammen noch aus der ersten Bau-phase von 1886 bis 1888, viele der Bahnbrücken wurden in der zweiten Ausbauphase 1912 zu Doppelbrücken erweitert. Aber auch separate Parallelkonstruktionen der Zeit 1910 bis 1912 für das wachsende Schienennetz sind dokumentiert. Die Fischbauchbrücke bei Altenahr wurde 1938 durch eine Bogenbrücke ersetzt. Zur Vorgängerbrücke bemerkte Stadtbaurat Schaumann aus Frankfurt im Jahr 1913 wenig schmeichelhaft: Es sei für das Auge des Laien unverständlich, „wie der zwischen die Pfeiler aufgehängte Träger die Last der Brückenbahn auf die Pfeiler“ übertrage. „Immerhin ist diese Brücke noch halbwegs erträglich, weil die Eisenkonstruktion durchaus unter der Fahrbahn liegt und das Landschaftsbild nicht durch das riesige Gespärre haushoher Brückenkörper zer-rissen und maßstäblich ruiniert wird.“⁴⁵⁾

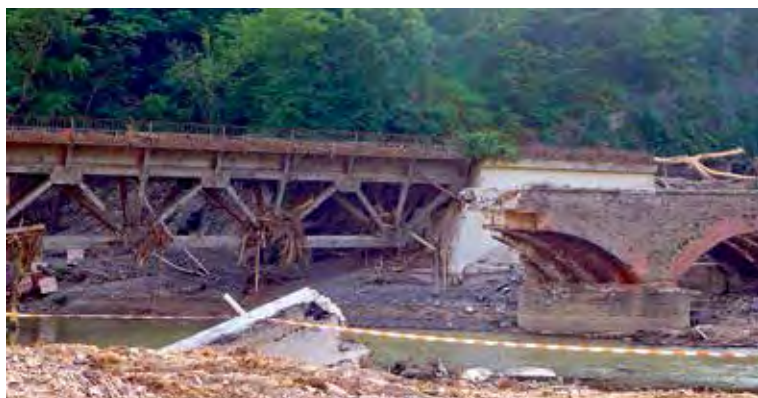
*... und beide Brücken
in Mayschoß zerstört
(August 2021)*

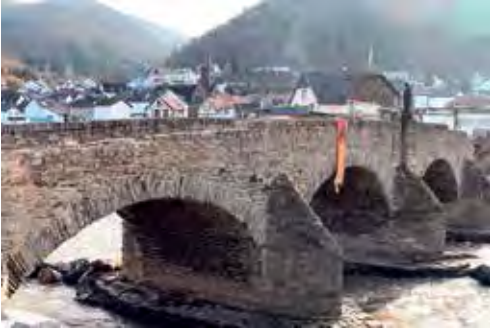
Ebenfalls zerstört: die Johannes-von-Nepomuk-Brücke in Rech, 18. Jahrhundert (Januar 2022)

Um das Kulturdenkmal der St. Johannis-von-Nepomukbrücke in Rech, ebenfalls ein identitätsstiftendes Wahrzeichen aus dem 18. Jahrhundert für das Ahrtal, hat sich nach Abbruchgenehmigung ein öffentlich ausgetragener Streit entwickelt, dessen Ende derzeit noch nicht absehbar ist (Mai 2023). Die Flut hatte im Juli 2021 den südlichen Bogen samt Widerlager der Natursteinbrücke der in den letzten Jahren sanierten Konstruktion zerstört. Studierende der Technischen Hochschule Köln hatten im WS 21/22 ein steingerechtes Aufmaß angefertigt. Die alten Brücken in Rech
