Das Löhndorfer Pfarrhaus als ein Beispiel für gelungene Dorferneuerung

Friedhelm Münch

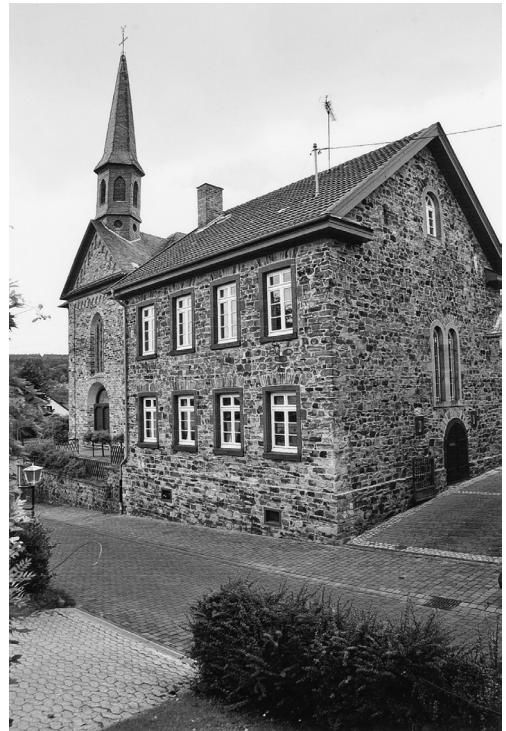
Ein gelungenes Ensemble: Das Löhndorfer Pfarrhaus und die Kirche St. Georg, 2011

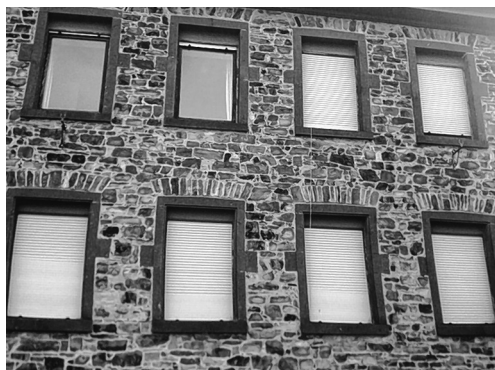
Das äußere Erscheinungsbild des Pfarrhauses wurde damals durch neue Fensterdurchbrüche mit Eisenträgern als Fensterstürze sehr unglücklich verändert.

Das Pfarrhaus Löhndorf vor der Sanierung der Fenster

Die nächste größere Maßnahme erfolgte dann im Zuge von Energiesparmaßnahmen, die der Pfarrverwaltungsrat beschloss. 2010 wurden die inzwischen schadhafte und nicht isolierten Fenster mit zugehörigen Rollladenkästen aus den 1960er Jahren durch neue ersetzt. Diese Fenster mit Sprosseneinteilungen entstanden in Zusammenarbeit mit der Dorferneuerung nach historischen Vorbildern. Sie bestehen aus Eichenholz und sind mit weißer wasserlöslicher Farbe versehen. Hergestellt wurden sie von der Schreinerei Schütz.

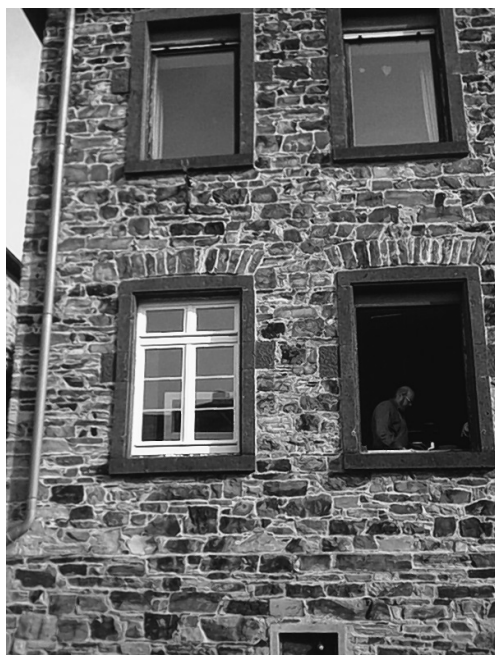
Einbau der neuen Fenster im Pfarrhaus Löhndorf
