10 Jahre Restaurierung der Henk's-Mühle in Niederzissen

Ein Projekt des Kultur- und Heimatverein Niederzissen

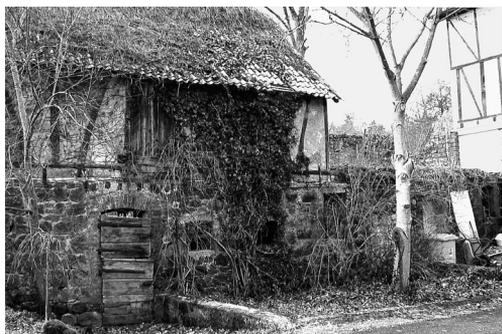
Zustand der Nebengebäude vor der Restaurierung

Die Grundsubstanz war stabil und befand sich in einem sanierungsfähigen Zustand. Die Nebengebäude wiesen dagegen im oberen Teil einen desolaten Zustand auf. Das Mühlenteam, unter der Führung von Dieter Lukas, entwickelte für die Jahre 2007 bis 2017 einen Stufenplan zur Sanierung, der über mehrere Jahre die Mühlenfreunde an die Mühle binden wird.

Ein großer Renovierungsanteil stellte die fünfte Stufe dar. Der ehemalige Heuboden über dem Kuh- und Pferdestall wurde 2010 komplett abgerissen und abgetragen, außer der Giebelwand. Der Dachstuhl befand sich in einem einsturzgefährdeten Zustand. Äste eines Baumes wuchsen durch die Dachhaut. Es sah schlimm aus.

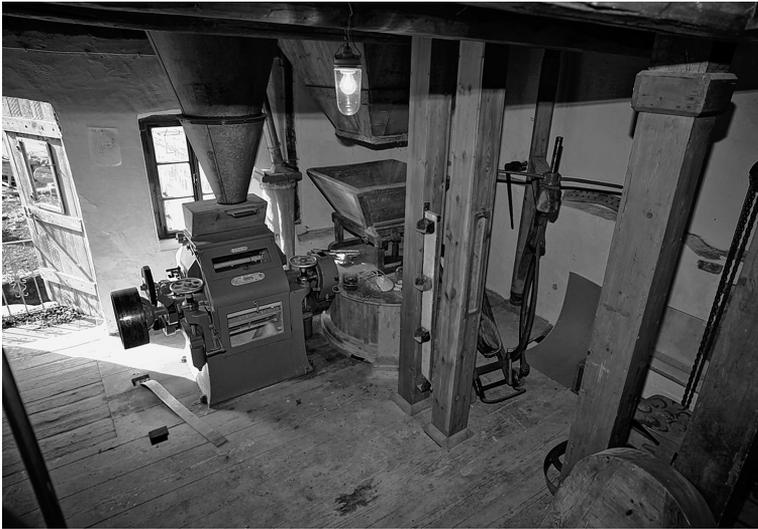
*Die Mahlgruppe
nach der Sanierung*

Als erste Stufe galt es die Mühlentechnik wieder in Funktion zu bringen. Die technischen Einbauten waren durch die Zeit ziemlich angegriffen durch Rost und Holzwürmer. Das Mühlenteam, dazu zählten Manfred Bell, Peppo Fiorelli, Johannes Jeub, Dieter Lukas, Albert Schäfer und Heinz Schröder traf sich ab Dezember 2006 jeden Samstag bei Wind und Wetter in der Mühle, um die anstehenden Arbeiten zu bewältigen. Ab 2010 fiel Johannes Jeub durch sein Studium aus und Gerwig Käse hat das Team verstärkt. Unterstützung leisteten in der Anfangszeit Richard Keuler, Willi Fuhrmann und Johannes Decker. Auch die Besitzerin Anneliese Schiele gehört ebenfalls zum Team. Sie war und ist heute noch der gute Geist des Teams. Die Eisenteile wurden von Rost und Schmutz befreit

und danach mit Farbe gestrichen. Die Holzteile wurden gesäubert und neu imprägniert. Die beweglichen Teile, wie Transmissionen und Maschinenteile wurden gangbar gemacht. Die Transmissionsriemen wurden teilweise erneuert oder repariert und dann mit Lederfett eingerieben. Die Elevatoren sind größtenteils mit neuem Becherwerk bestückt worden. Parallel dazu wurde das völlig verrostete Wasserrad in der Wasserkammer ausgebaut.

In der zweiten Stufe wurde 2008 die Festigkeit der Decken in der Mühle stabilisiert und Änderungen an der Fassade vorgenommen, um den alten Charakter des Gebäudes wieder zu erhalten. Die Decken wurden an entsprechenden Stellen mittels Balken unterstützt. Alte, Holzwurm geschädigte Balken wurden durch Neue ersetzt. Insgesamt erhielt die Holzkonstruktion einen Imprägnieranstrich. Die Giebelfassade wurde verputzt und das Fachwerk herausgearbeitet, sodass der alte Charakter des Gebäudes wieder sichtbar wurde. Alte Dach-Abdeckungen wurden entfernt und durch Dachpfannen ersetzt. Die alten, wurmstichigen Kämme wurden von den Kammrädern entfernt und durch neue ersetzt.
