Neugestaltung des Dorfmittelpunktes in Weibern

Restaurierung der Mariensäule und Einweihung des neuen Dorfbrunnens 2017

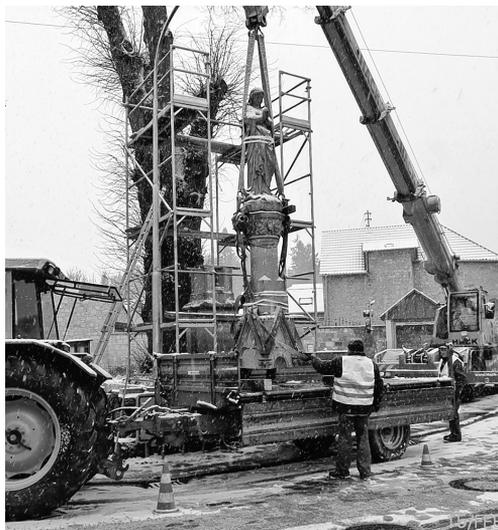
Abbau der Mariensäule am 15. Februar 2016

Den Tag des Abbaus am 15. Februar 2016 werden die Weiberner, allen voran engagierte Mitglieder des Steinhauervereins und der Gemeinde, aber so schnell nicht vergessen. Bei frostigem Winterwetter und heftigem Schneegestöber rückte man der Säule zu Leibe. Eine echte Zitterpartie für alle Beteiligten und die zahlreichen neugierigen Zuschauer am Wegesrand! Ein Kran beförderte die Säule aufrecht stehend auf einen Anhänger, aber zum Aufatmen war es noch zu früh: Der Weg zum Steinhauerverein stand schließlich noch bevor. Fest verzurrt und unter Aufsicht der besorgten Steinmetze ging es im Schritttempo die Bahnhofstraße hinauf. Würde der Transport unfallfrei gelingen? Eine beschädigte oder gar zerbrochene Mariensäule? Undenkbar! Das wäre der Albtraum aller Weiberner, und so waren die Steinmetze jederzeit bereit einzugreifen, sobald auch nur die geringste Gefahr drohte. Viele Anwohner und Schaulustige beobachteten den Transport vom Straßenrand aus oder aus ihren Fenstern. Nicht wenige rieben sich erstaunt die Augen, als Maria höchstpersönlich vor ihrem Wohnzimmer vorbeifuhr. Als die Statue schließlich unversehrt auf der Rampe der Steinhauerwerkstatt abgeladen wurde, fiel allen Beteiligten ein gewaltiger Stein vom Herzen. Die Mariensäule hatte ihre große Reise unbeschadet überstanden.

Interessant ist, dass allein die drei erstgenannten Steinmetze zusammen über 240 Jahre alt sind, aber offensichtlich noch kein bisschen müde. Die zu erledigenden Arbeiten waren vielfältig. Der Sockel am Fuß der Säule wurde durch einen Basaltsockel ergänzt, der vor aufsteigender Nässe schützt. Alle vier Einzelstücke des Bauwerks, nämlich der Sockel, das Postament mit der Inschrift, die Fiale sowie die Säule mit der Marienfigur als Abschluss wurden in der Oberfläche neu bearbeitet. Fehlstellen ergänzte man fachmännisch durch heimische

Tuffstein-Vierungen und mit Steinersatzmörtel, so dass sie nunmehr für das Auge des Laien kaum erkennbar sind.

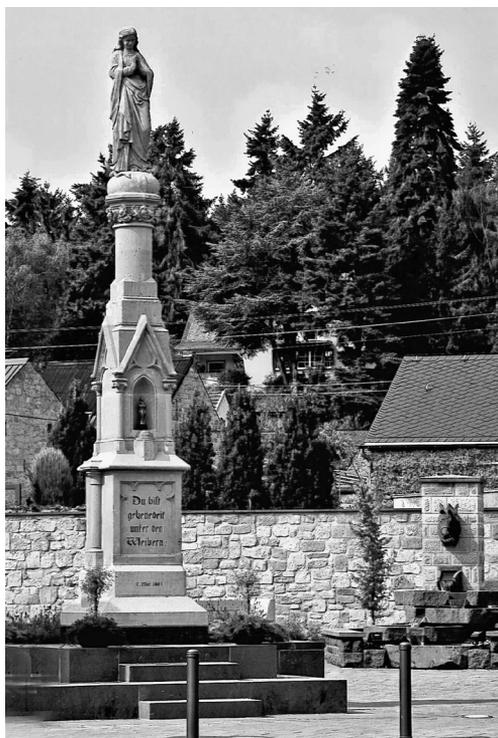
Der neugestaltete Dorfplatz mit der Mariensäule und der Brunnenanlage 2017

Am 30. September 2016 waren alle Arbeiten beendet und die Mariensäule konnte an ihren alten Standort im Dorfmittelpunkt von Weibern zurückkehren.

Dort erstrahlt sie nun in neuem Glanz als Zierde des Dorfes. Wohlwollend und schützend blickt die erneuerte Gottesmutter auch in Zukunft auf die Weiberner Bürgerinnen und Bürger, so wie sie es schon seit dem 1. Mai 1885 tut.
