# Historische Einordnung des Hochwassers von 2021 – bezogen auf den Ort Liers

Heribert Wald

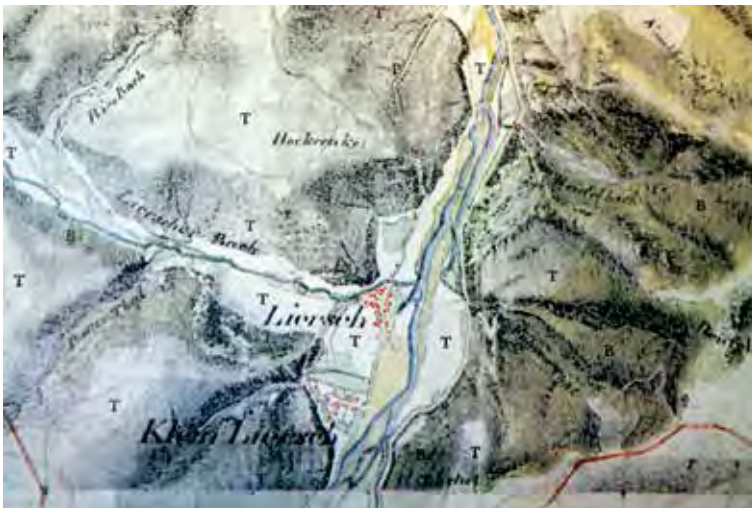
Liers auf der Tranchot-Karte von 1809

Eine erste genauere Grundlage bietet die Kartenaufnahme der Rheinlande durch französische Militärgeographen unter Oberst Tranchot. Hierbei wurde Liers etwa 1809 in dem Blatt „119 Kreuzberg“ erfasst, also fünf Jahre nach dem verheerenden Ahrhochwasser vom 21. Juli 1804. Von Dümpelfeld aus kommend verläuft die Ahr damals oberhalb Liers in mehreren Flussarmen. Unmittelbar gegenüber Liers haben sich diese dann zu einem Fluss vereinigt, der sich kurz darauf wieder in zwei Arme teilt. Der recht breite Uferbereich ist als Brachland und Buschwerk dargestellt. Der Verlauf der Ahr im Bereich von Liers war also weitgehend unreguliert. Man nimmt an, dass das Hochwasser 1804 ähnlich stark war wie das vom 14. Juni 2021. Es forderte damals insgesamt 63 Menschenleben<sup>1)</sup>.

Abgesehen von den Schäden an den Gebäuden ist anzunehmen, dass die Zerstörungen entlang des Ahrufers damals vergleichbar denen von 2021 waren. Die Frage bleibt, ob der 1809 festgehaltene, unregulierte Verlauf eine Folge des Hochwassers von 1804 war oder ob die Ahr in diesem Bereich auch schon vor der Flut von 1804 noch unreguliert und mehrarmig war.

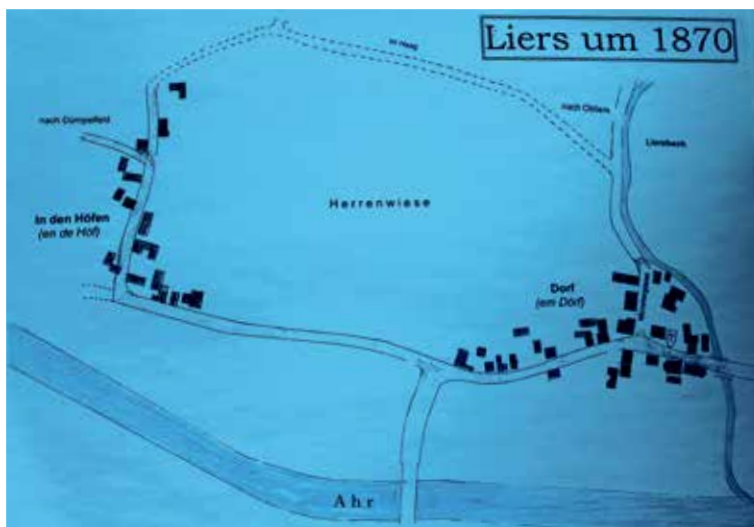
## Die Bebauung in Liers um 1870

Auf Basis dieser Liste habe ich in den 80er-Jahren mit Hilfe heute längst verstorbener Lierser Einwohner einen Lageplan rekonstruiert, der die Lage der einzelnen Gebäude zeigt. Es ist zu erkennen, dass die untere Bergstraße – parallel zur Ahr – noch weitgehend unbebaut ist. Im südlichen Ortsteil war vermutlich etwa die Hälfte der Gebäude betroffen, nämlich die näher zur Ahr hin gelegenen. Im nördlichen Ortsteil dürften einige Häuser mehr im Hochwasser gestanden haben. Interessant wäre hierbei natürlich zu wissen, wieviel Wasser damals der Liers-

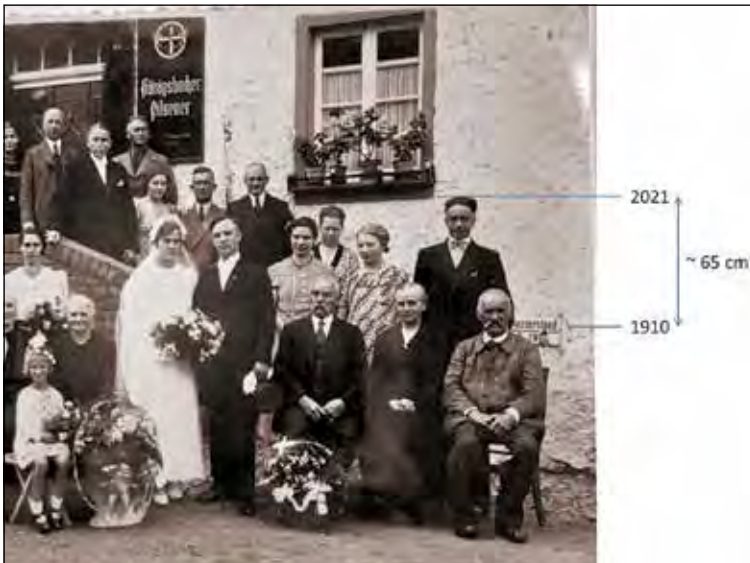
Vergleich  
Hochwasserstand  
1910 und 2021

Für Liers gab es bzw. gibt es neben dem Bericht in der Ortschronik noch zwei Zeugnisse über die Höhe des Wasserstandes 1910. Von der Dorfschänke an der Ecke Ahrstraße/Liersbachtal existiert noch ein Foto aus den vierziger Jahren von der Hochzeit des damaligen Wirtsohns Franz Schneider. Auf diesem Foto ist unten rechts noch ein Schild erkennbar, das den Hochwasserstand 1910 angibt. Dieses Schild wurde leider bereits vor mehreren Jahrzehnten entfernt. Auf Basis des Fotos kann man ermitteln, dass das Hochwasser 2021 das von 1910 an dieser Stelle um etwa 65 cm übertraf. In etwa bestätigt wird das Ergebnis, wenn man den Vergleich von 1910 und 2021 am früheren Schulgebäude vornimmt. Bis in die siebziger Jahre des vergangenen Jahrhunderts befand sich hieran ebenfalls noch ein Schild, welches

den Hochwasserstand von 1910 anzeigte. Ist auch dieses Schild längst entfernt, so verraten aber noch die hölzernen Dübel in den Mauerfugen, wo sich einst das Schild befand und somit auch den Hochwasserstand von 1910. Hier an der Dorfschule war das Hochwasser 2021 um 80 cm höher als das Hochwasser von 1910.
